Immeuble de logements Exemple

Rapport de l'analyse EPIQR+

Février 2018

Estia EPIQR
rénovation

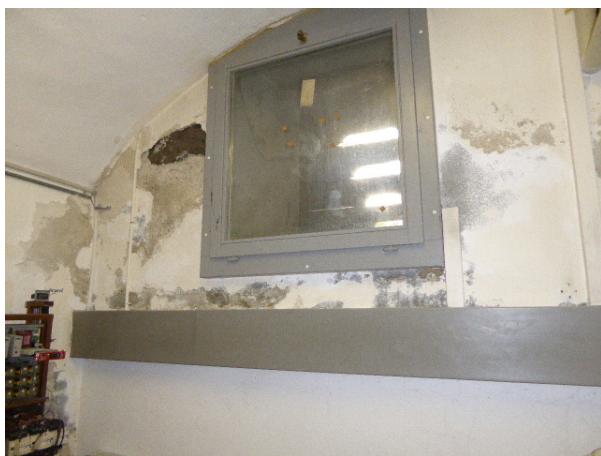
Infiltrations local ascenseur 1

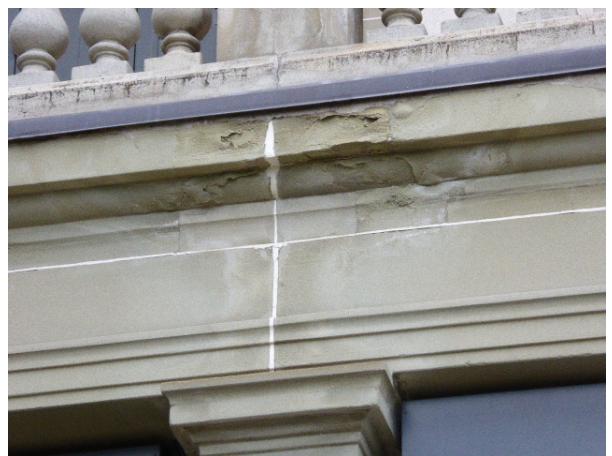
Les façades sont en maçonnerie crépie avec des décos et appareillages en molasse et un soubassement en pierre, l'ensemble est en très bon état. On note la présence localisée de quelques dégradations sur la molasse. Des indices nous font supposer qu'un doublage des murs de façades a été entrepris lors de la rénovation de 1992. Les fenêtres d'origine en chêne ont été conservées et un doublage du vitrage a été réalisé. Ces éléments sont encore en bon état mais ils ne répondent pas aux exigences énergétiques actuelles. Des éléments en bois métal avec vitrages isolants ont aussi été mis en place en 1992, notamment au rez-de-chaussée et dans les appartements aménagés dans les combles. Les volets en aluminium sont en très bon état et les stores à lamelles des logements des combles fonctionnent correctement, leur entretien est à poursuivre. Les contrecœurs des fenêtres ne sont pas conformes suivant la SIA 358, notamment pour les logements aménagés dans les combles.

Dégénération mollasse façade Sud

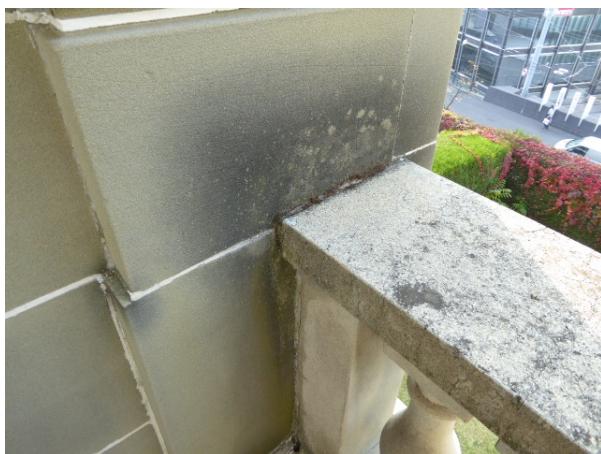
Dégénération mollasse façade Sud

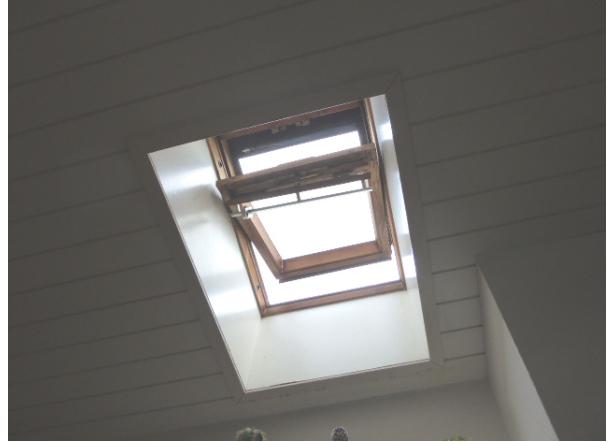
Vélux cuisine défectueux

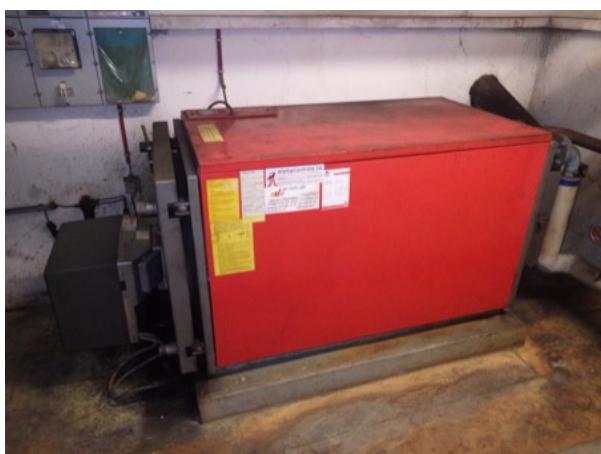
La chaleur pour le chauffage est produite par une chaudière à mazout de marque Hoval. Cette installation de 1979 est en fin de vie et énergétiquement obsolète. Le boiler, raccordé au réseau de chauffage, date de 1991. L'ensemble des conduites de distribution de chauffage et les radiateurs, munis de vannes thermostatiques sont en bon état.

Chaudière de 1979 obsolète

- Remise en état
- **Remplacement de la chaudière et du boîtier d'eau chaude sanitaire avec retubage de la cheminée d'évacuation des fumées.**
 - Nettoyage des conduits de ventilation et remplacement des anciennes turbinettes.
 - Modifications des capuchons de toitures des conduits d'extraction depuis les cuisines.
 - Modernisations ponctuelles du tableau électrique principal.
 - Remplacement progressif des sources lumineuses des luminaires des espaces communs.
 - Révision de la citerne en 2027.
 - Contrôle de l'ascenseur et petites réparations si nécessaire.
- Adaptation
- Dans le cadre de la mise en œuvre d'une isolation intérieure, déplacement des radiateurs et remplacements des circuits électriques en façade.

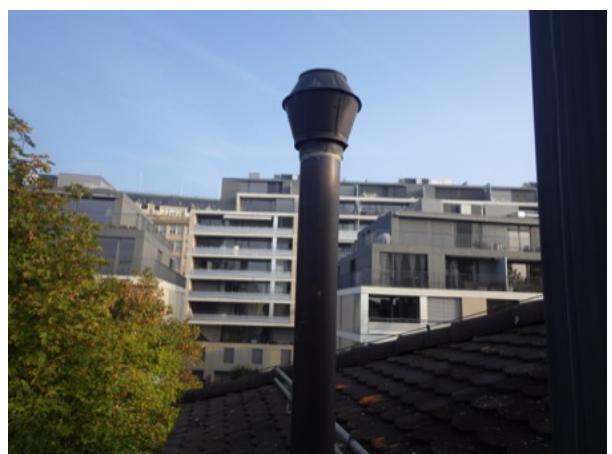
Capuchon de toiture mal positionné

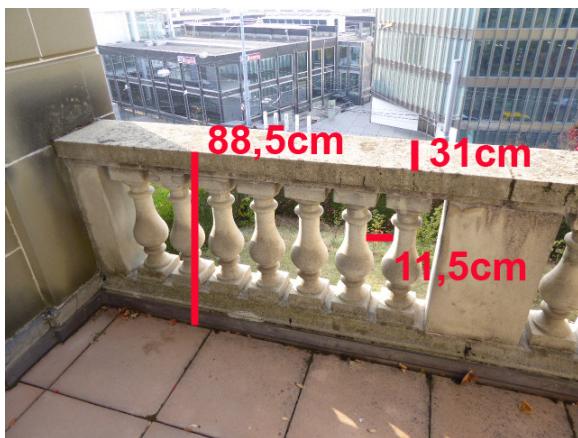
Balustrade de balcon non conforme

- Remise en état
- Entretien des surfaces en crépi.
 - Entretien des surfaces en molasse.
 - Suivi de l'évolution des fissures.
 - Remplacement des fenêtres classées et mise aux normes SIA 358 des contrecœurs.
- Adaptation
- Mise en œuvre d'une isolation intérieure des façades contre extérieur.
 - Mise aux normes SIA 358 des balustrades des balcons.

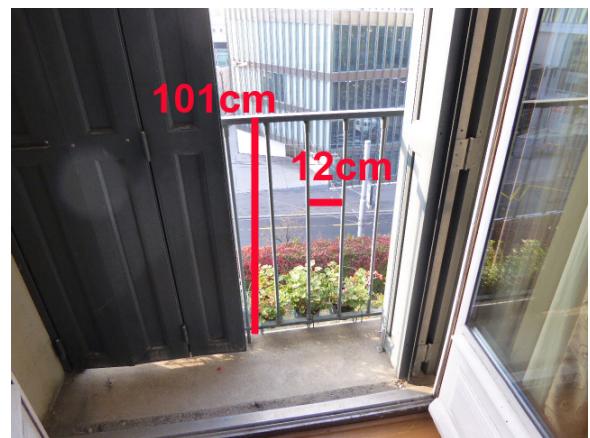
Balustrade de balcon conforme

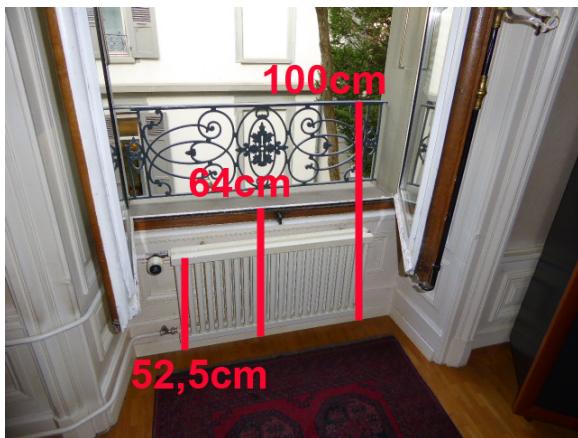
Contrecœur fenêtre non conforme

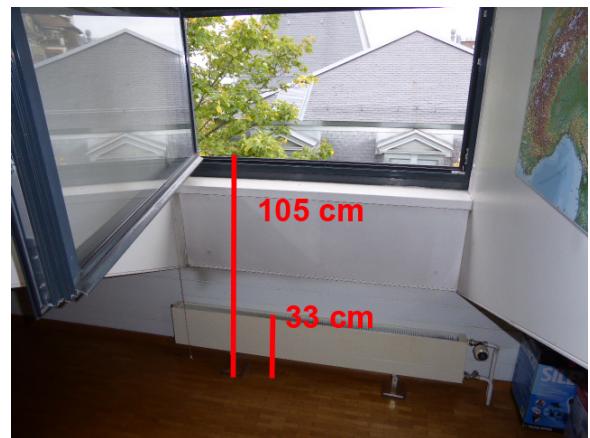
Contrecœur fenêtre comble non conforme

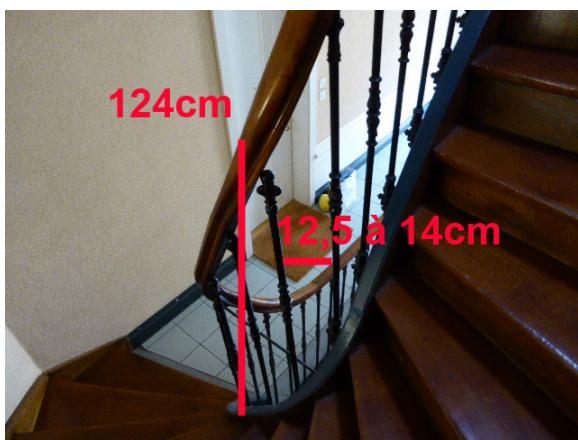
La balustrade de l'escalier n'est pas conforme suivant la SIA 358, l'éventuelle mise en conformité doit être entreprise avec l'accord du service du patrimoine. Au niveau de la SIA 358 on doit souligner la non-conformité et la particulière dangerosité des contrecœurs des fenêtres des séjours des logements aménagés dans les combles. Une intervention serait à entreprendre rapidement. Les balcons du premier étage en balustres ne répondent pas à la SIA 358, la pose d'une main courante à 1 mètre est préconisée. Le vide des balustres est conforme.

Balustrade escalier non conforme

- Remise en état
- Poursuite de l'entretien des surfaces aux changements de locataires.
 - Poursuite de l'entretien des équipements des cuisines.
- Adaptation
- Dans le cadre de la mise en œuvre d'une isolation intérieure des façades, adaptation des revêtements intérieurs.
 - Mise aux normes de la main courante des escaliers.

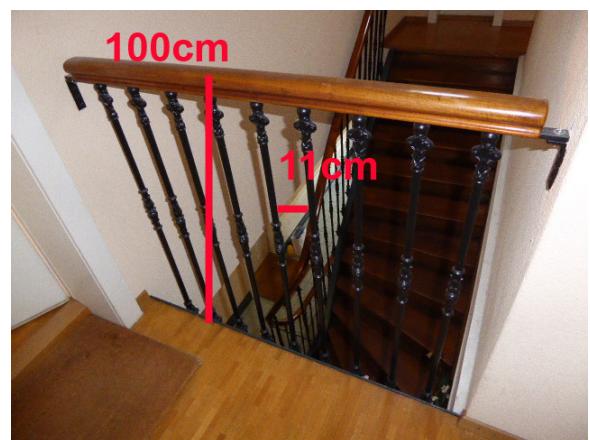
Balustrade dernier palier conforme
