# Analyse de l'état du patrimoine immobilier

## Pistes stratégiques d'investissements

### Rapport Type de la méthode Investimmo

# Méthode EPIQR: diagnostic du bâtiment

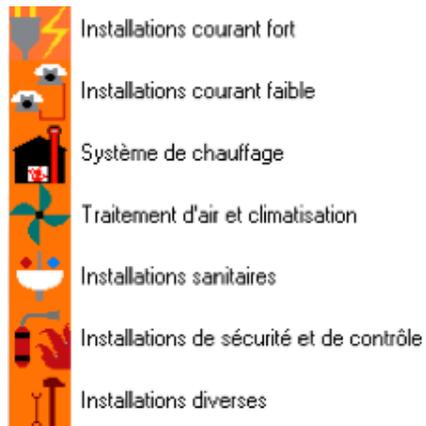
Éléments techniques

Description typologique :  
Présence d'une chaudière à gaz de marque De Dietrich installée en 2004. Celles-ci, d'une puissance de 260 à 470 kW, alimente quatre départs de chaleur.

Chaudière en bon état et correctement isolée. L'installation répond aux prescriptions.  
Défaut d'isolation sur certains éléments (pompes de circulations, vannes, etc.).

Révision et réglage du brûleur.  
Amélioration de l'isolation.

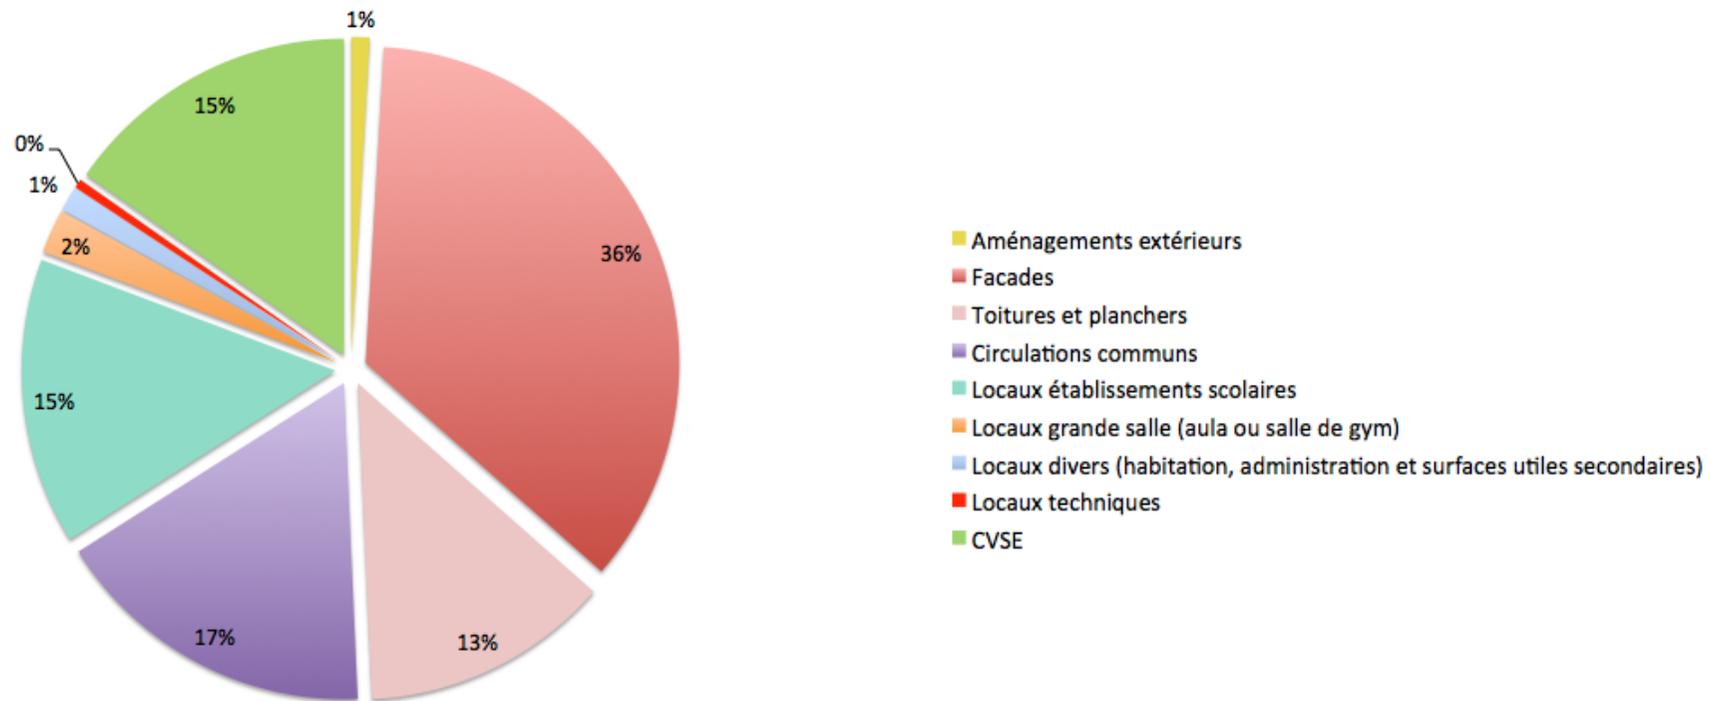
Répartition coûts des travaux par macroéléments.

Le coût des travaux pour la réfection des façades représente à lui seul plus de 35% de la somme totale correspondant à l'ensemble des travaux préconisés. Celui-ci comprend, en plus de la structure du bâtiment, les éléments de menuiserie ainsi que la mise en œuvre d'isolation.

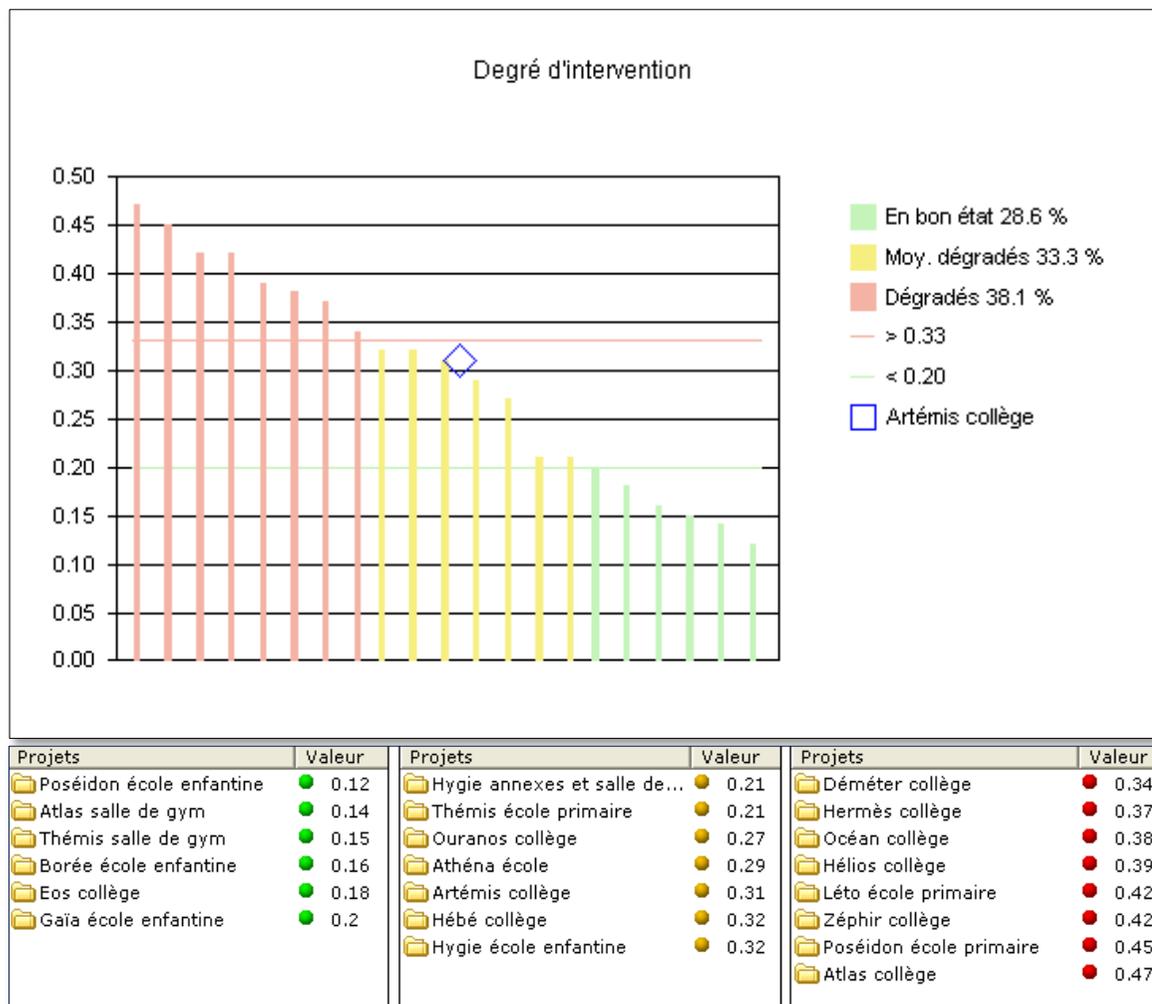
## Degré d'intervention Investimmo :

Ratio du montant des travaux de remise en état calculé avec la méthode EPIQR+ par le montant de travaux si tous les éléments du bâtiment étaient à rénover (c'est à dire si tous les éléments étaient en code d).

Selon les observations sur des milliers de bâtiments, lorsque le degré d'intervention Investimmo (DI) dépasse 0.33, le besoin de remise en état du bâtiment commence à se faire ressentir.

- Huit bâtiments, soit près de 40% du parc, sont dégradés et nécessitent des interventions (DI > 0.33).
- Degré d'intervention moyen pour le parc immobilier égal à 0.31. Le parc analysé présente un état de dégradation correct.
- Sur le graphique, le bâtiment Artémis collège est marqué en bleu comme bâtiment de référence.

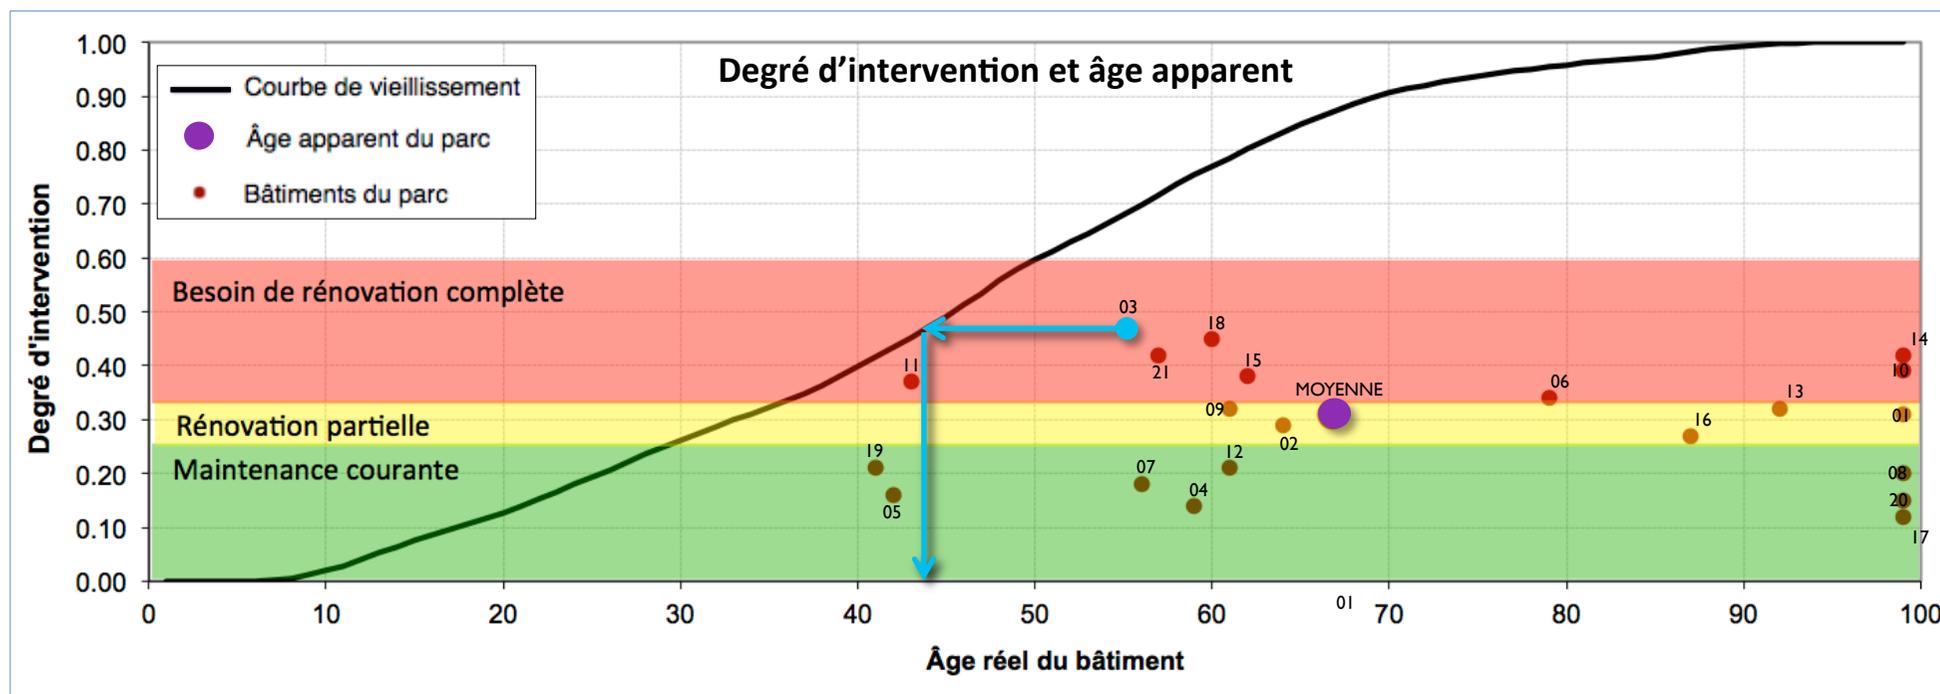
Ce graphique permet d'obtenir l'âge apparent du parc en fonction du degré d'intervention (axe des ordonnées) et de l'âge réel des bâtiments (axe des abscisses). La courbe représente une courbe de vieillissement standardisé selon la méthode Investimmo. Chaque point rouge représente un bâtiment du parc, le point violet représente l'ensemble du parc.

Les bâtiments présents dans la zone rouge du graphique sont des bâtiments ayant besoin d'une rénovation complète. Ceux présents dans la zone jaune nécessitent une rénovation partielle, et ceux en zone verte n'ont besoin que d'une maintenance courante.

- Age réel de 55 ans et degré d'intervention égal à 0.47 donnent un âge apparent de 42 ans.

- Parc entier: degré d'intervention 0.31, âge apparent 32.2 ans.

Globalement, le parc immobilier est relativement vétuste avec un âge apparent moyen égal à 32.2 ans. Cela est dû au fait qu'environ 40% des bâtiments est considéré comme dégradé. Cependant, la totalité des bâtiments se situe en dessous de la courbe de vieillissement moyen, ce qui signifie que ceux-ci sont correctement entretenus.

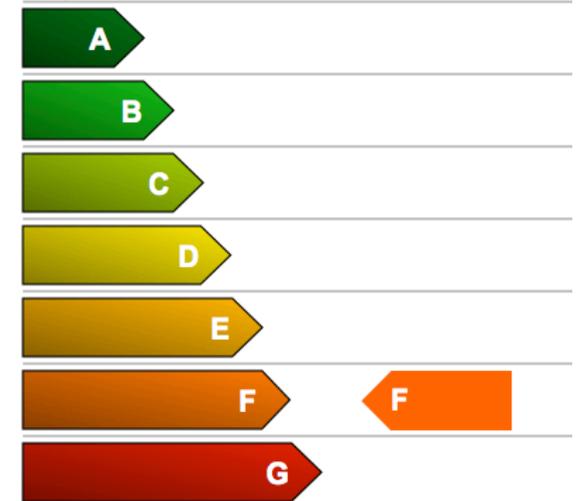
## Performance de l'enveloppe

IDE moyen pour l'ensemble du parc diagnostiqué de 445 MJ/m<sup>2</sup>.a (moyenne pondérée).

Près de 30% du parc est en classe énergétique G en ce qui concerne l'enveloppe du bâtiment.

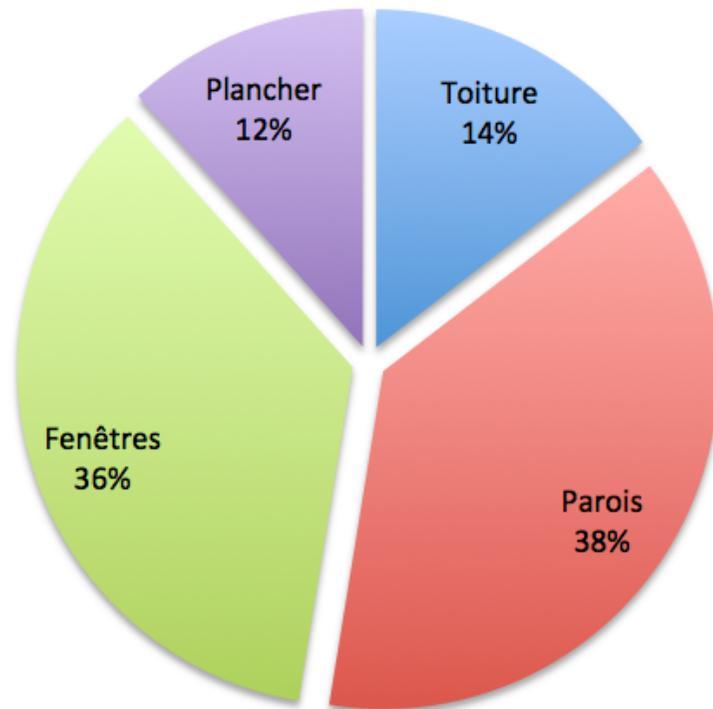
*Répartition des pertes par poste pour l'ensemble des bâtiments.*

- Les pertes par les parois représentent le plus gros poste de pertes avec 38% des pertes totales en raison de la faible proportion de parois isolées.
- Les pertes par les fenêtres représentent 36% des pertes totales du parc. Cela est dû au fait que la grande majorité des bâtiments disposent de fenêtres en simples vitrages peu performants.

À noter que les pertes par les murs et les fenêtres représentent à elles seules près des trois quarts des déperditions des bâtiments.

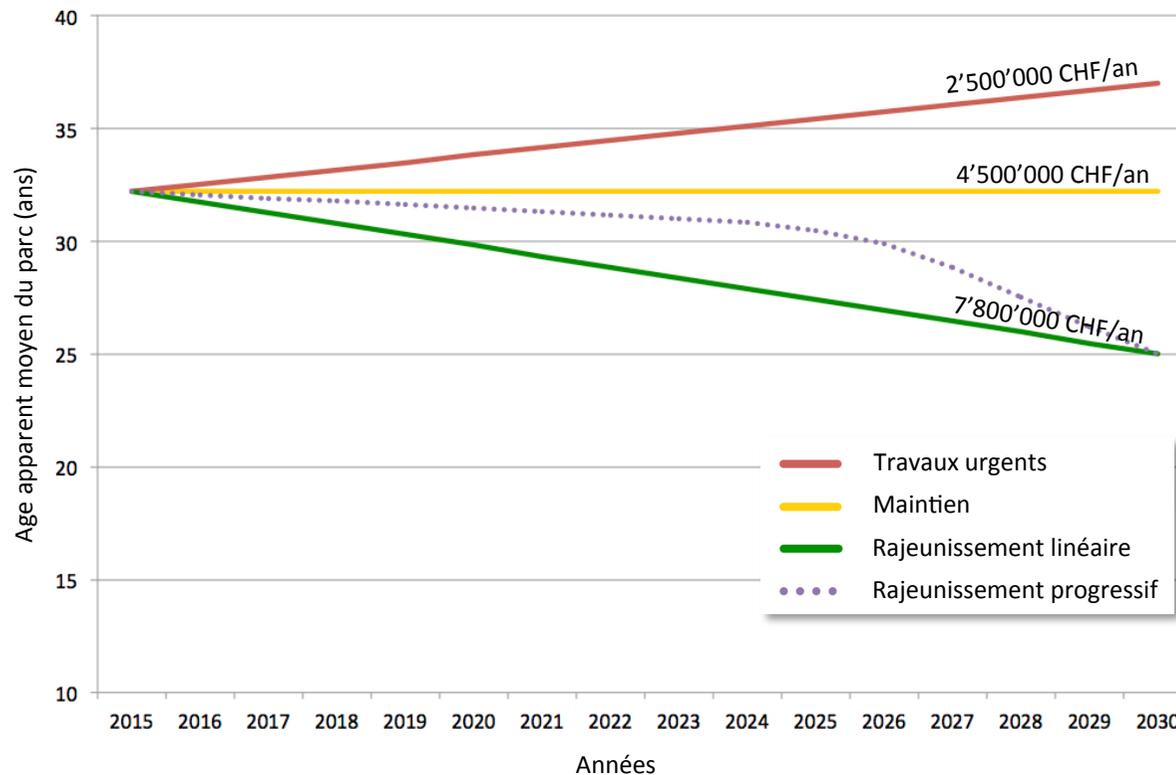
## Evolution de l'âge apparent selon le budget annuel d'investissement pour travaux

Plusieurs stratégies d'investissement pour la rénovation des bâtiments sont possibles :

- Travaux urgents (priorité 1), aucune modification de la gestion du parc immobilier n'est adoptée et seuls les travaux urgents sont effectués (env. 2'500'000 CHF/an TTC). Âge apparent dans 15 ans : 37 ans.
- Maintien de l'âge apparent à 32,2 ans grâce à 3 rénovations globales par an (env. 4'500'000 CHF/an TTC).
- Rajeunissement linéaire du parc pour le ramener à un âge apparent moyen de 25 ans dans les 15 prochaines années (env. 7'800'000 CHF/an TTC).
- Rajeunissement progressif du parc pour le ramener à un âge apparent moyen de 25 ans dans les 15 prochaines années. Il est possible de définir une politique de rajeunissement non linéaire avec un investissement plus important au fil du temps.

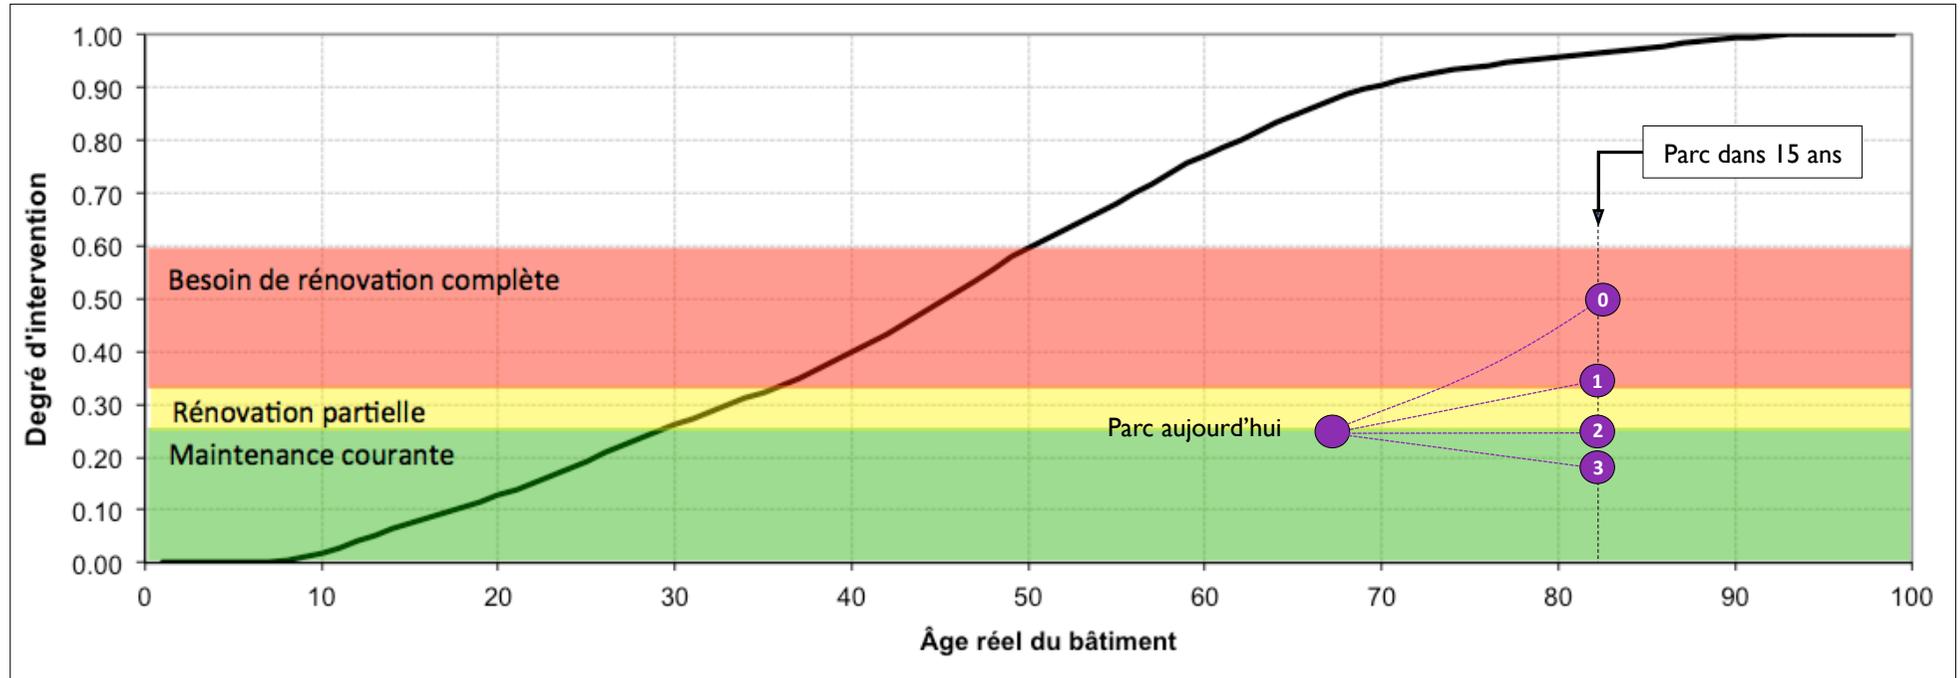
## Evolution de l'âge apparent selon le budget annuel d'investissement pour travaux

- 0 Evolution du degré d'intervention sans travaux de rénovation
- 1 Travaux urgents uniquement (priorité 1). Augmentation de l'âge apparent à 37 ans en 2030. Budget nécessaire de 2'500'000 CH par an.
- 2 Maintien de l'âge apparent à 32.2 ans. Budget nécessaire de 4'500'000 CHF par an.
- 3 Rajeunissement de l'âge apparent à 25 ans en 2030. Budget nécessaire de 7'800'000 CHF par an.

Un parc correctement entretenu a un âge apparent compris entre 22 et 28 ans; au-delà, celui-ci est considéré comme vétuste. Si l'on souhaitait réduire l'âge apparent du parc à 25 ans en 2030, il faudrait un budget d'investissement annuel égal à 7'800'000 CHF environ pour mener à bien l'ensemble des travaux pour ce parc.
